1962. Comienza la aventura química del Vasa

Ana Elduque y Juanjo Ortega

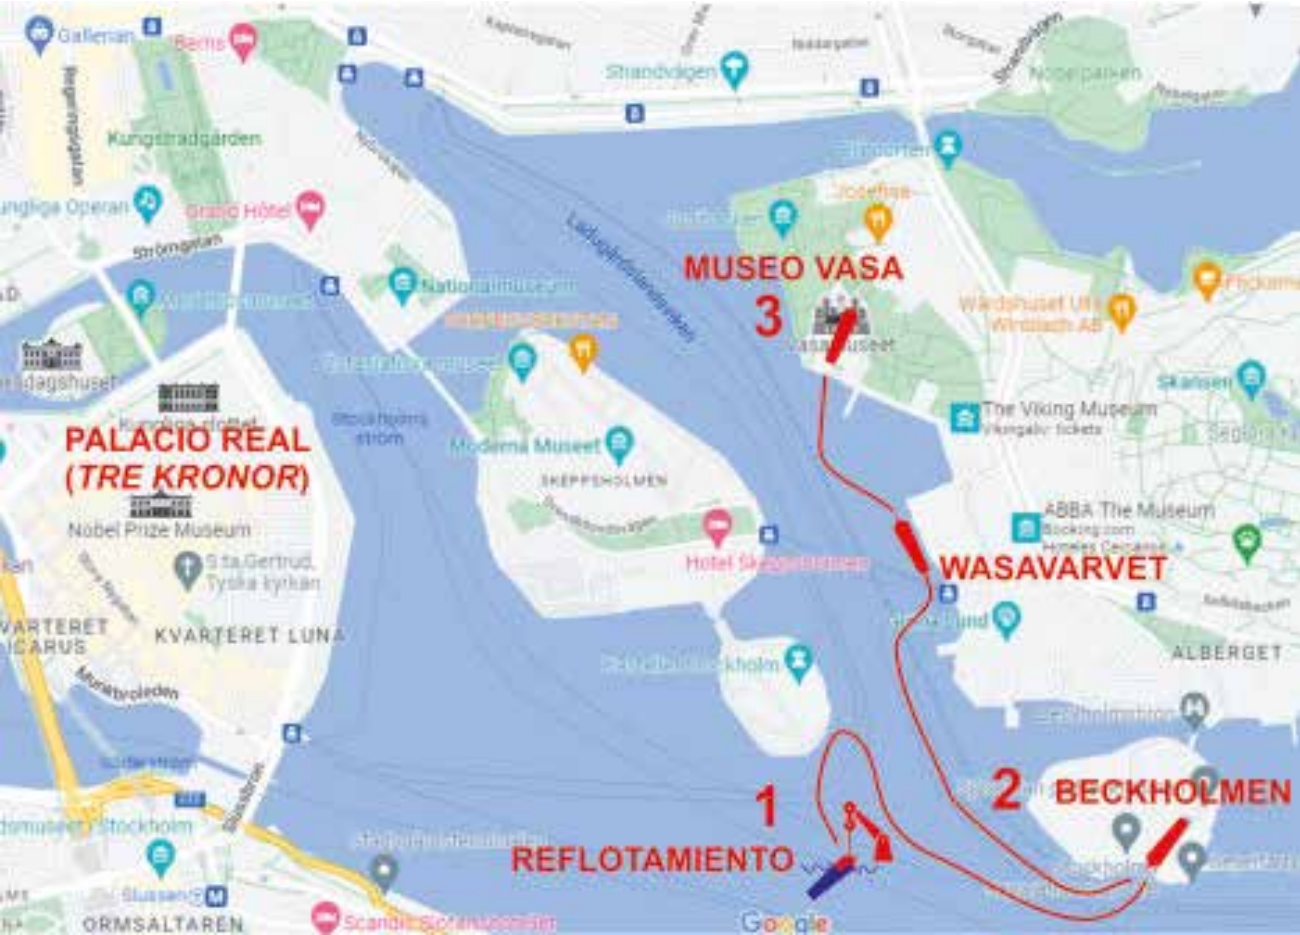
Ruta del Vasa desde el reflotamiento hasta su ubicación final.

Tras más de tres siglos en el fondo de la bahía de Estocolmo, de haber sido objeto de pequeñas demoliciones para recuperar materiales durante los siglos XVII y XVIII, de haber sufrido el deterioro debido a los golpes de anclas y cabrestantes de los navíos que navegaban por la bahía, de varios intentos de ser utilizado como fuente de aprovisionamiento, especialmente madera de roble, en 1957 comienzan los trabajos de reflotamiento del Vasa. Fue desencallado del fondo en 1961, remolcado al astillero del muelle de la isla de Beckholmen en 1962 para su primera restauración y, después, al pontón construido en Wasavartet, hasta que finalmente, en 1988, el Vasa fue llevado a su actual ubicación en el Museo Vasa en la isla de Djurgården.

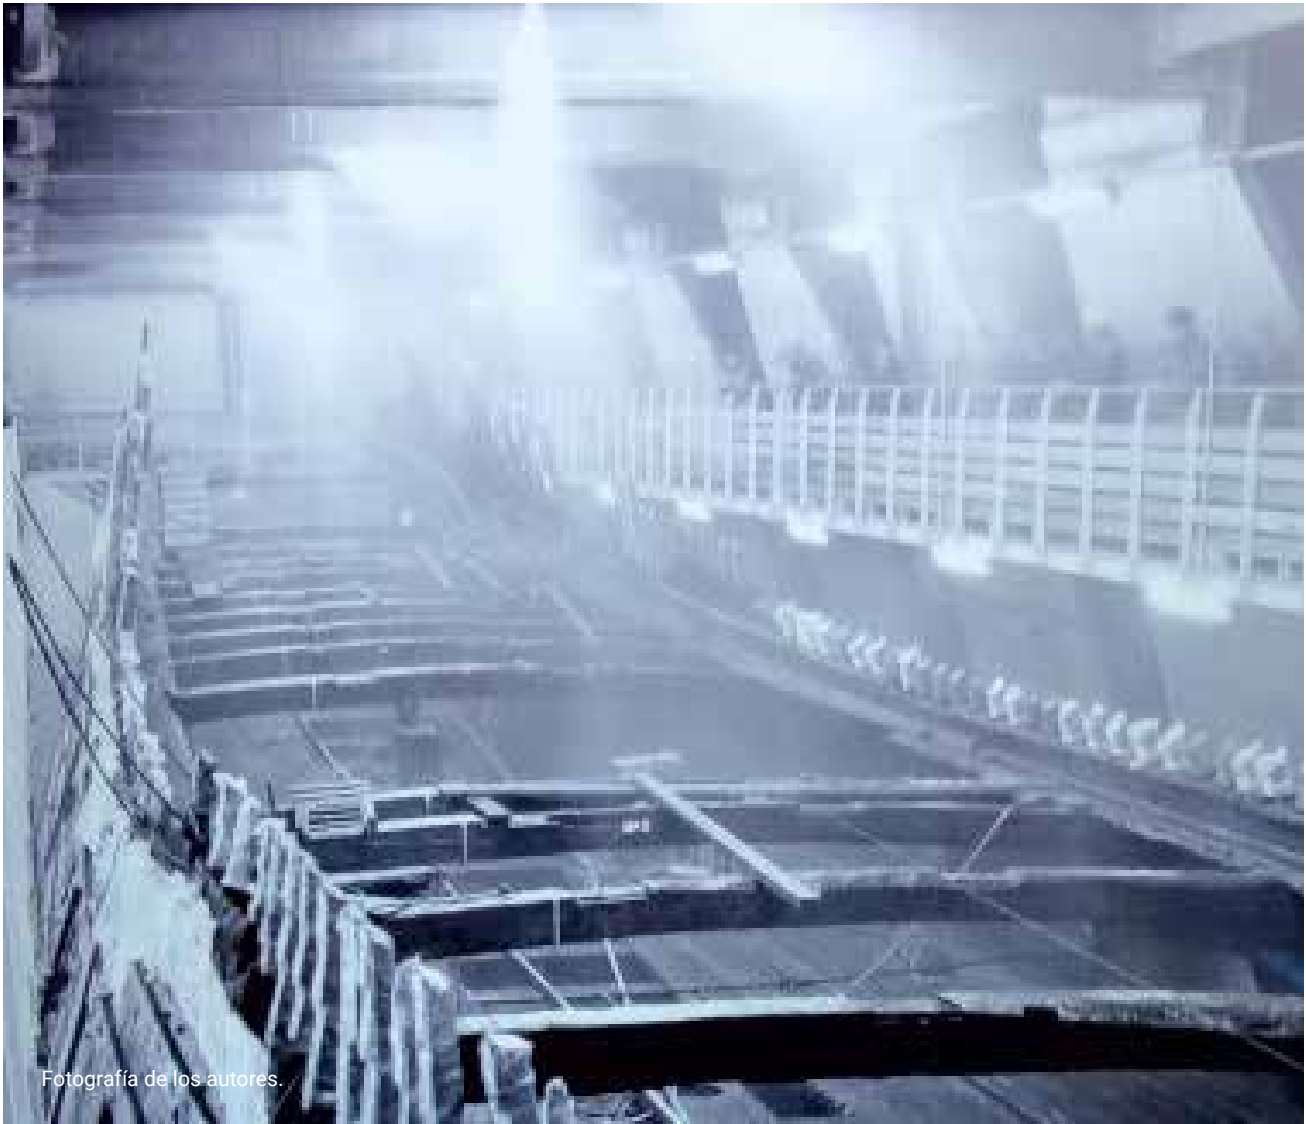
**Tratamiento de impregnación con PEG.
Museo Vasa, Estocolmo.**

nueve años (1962-1971), y se aplicaron 240 toneladas de PEG sobre el barco, de tal forma que la superficie exterior está todavía compuesta por un 45% de PEG impregnando la madera, a pesar de que fueron retiradas grandes cantidades que formaban manchas blancuecinas superficiales. A pesar de este tratamiento, la preservación de la madera exige que las condiciones ambientales de conservación sean muy estrictas para evitar episodios de secado o rehidratación. Las actuales condiciones del museo son de un 60% de humedad relativa, 20°C de temperatura y una iluminación inferior a 50 lux. Cuando el tratamiento con PEG finalizó, en 1979, la madera presentaba una humedad media del 150% en peso, habiendo disminuido en 1992 al 12%, pero la contracción de la madera se contuvo entre el 6% y el 8%, dependiendo del grosor de la misma. La estabilización con PEG funcionó satisfactoriamente en este aspecto.

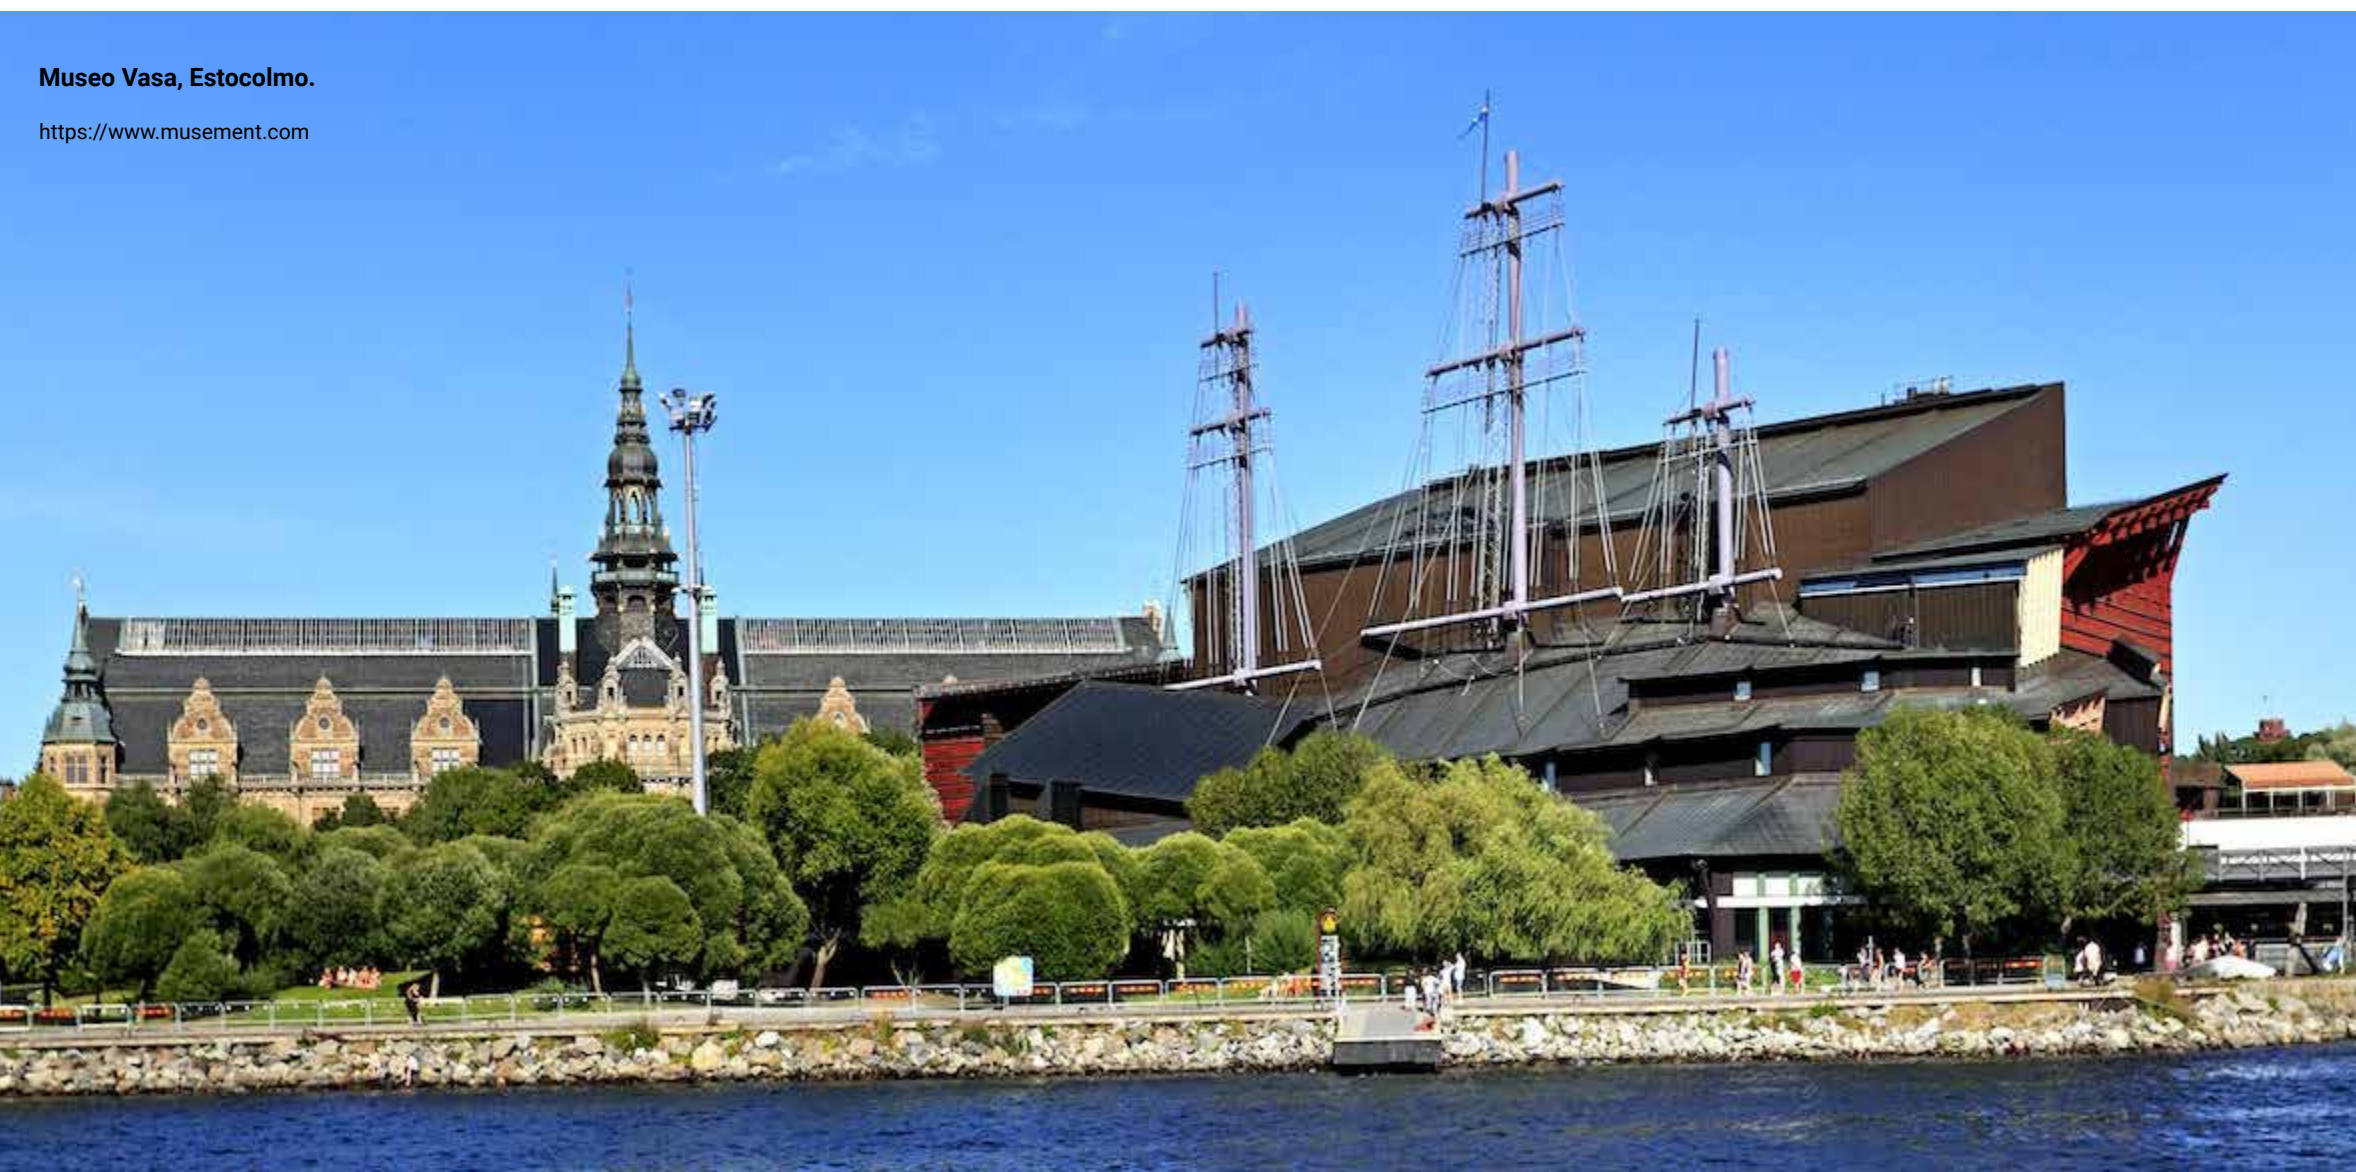
Estado actual de la madera del casco del Vasa.

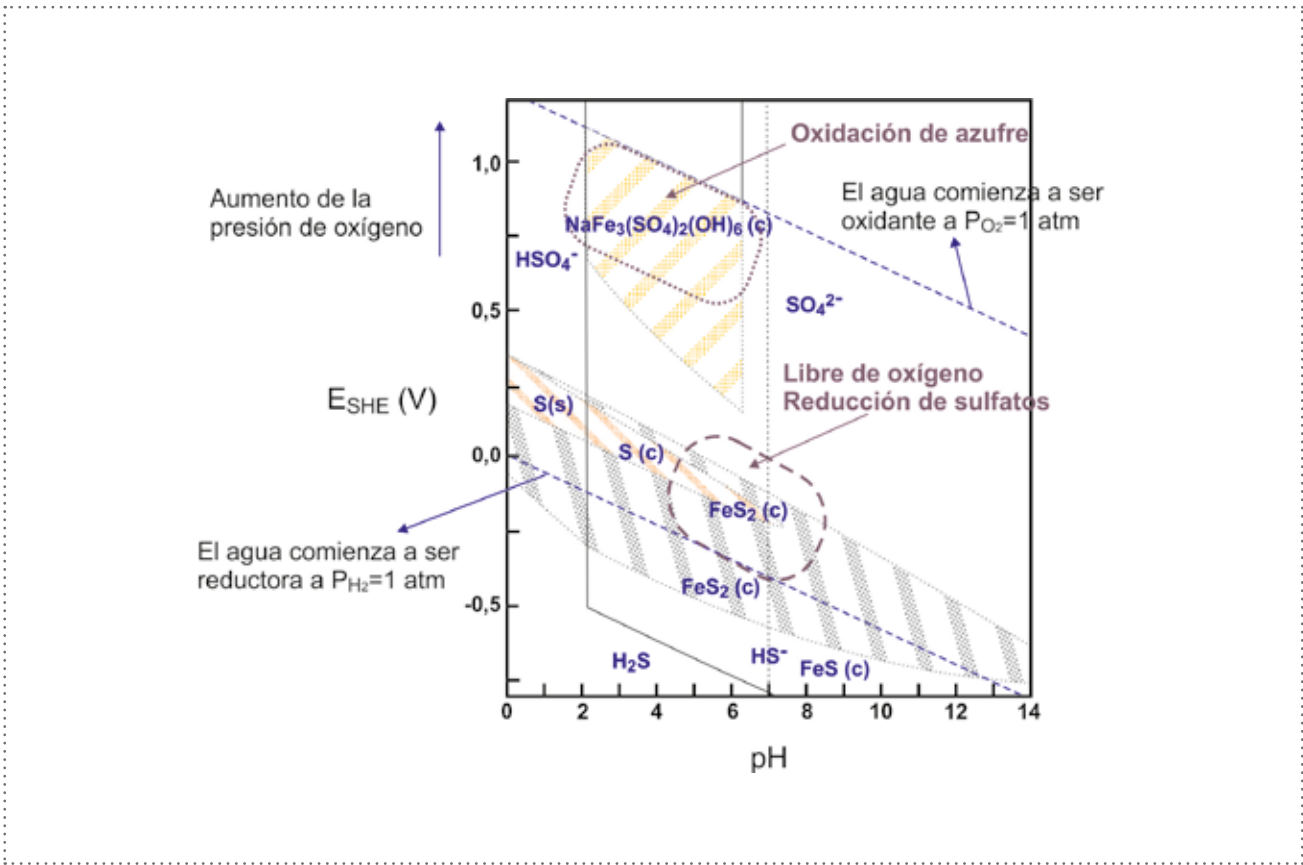
Diagrama de Pourbaix que muestra los compuestos estables de azufre en disolución acuosa en presencia de iones hierro, a diferentes pH y potenciales redox. Museo Vasa, Estocolmo.

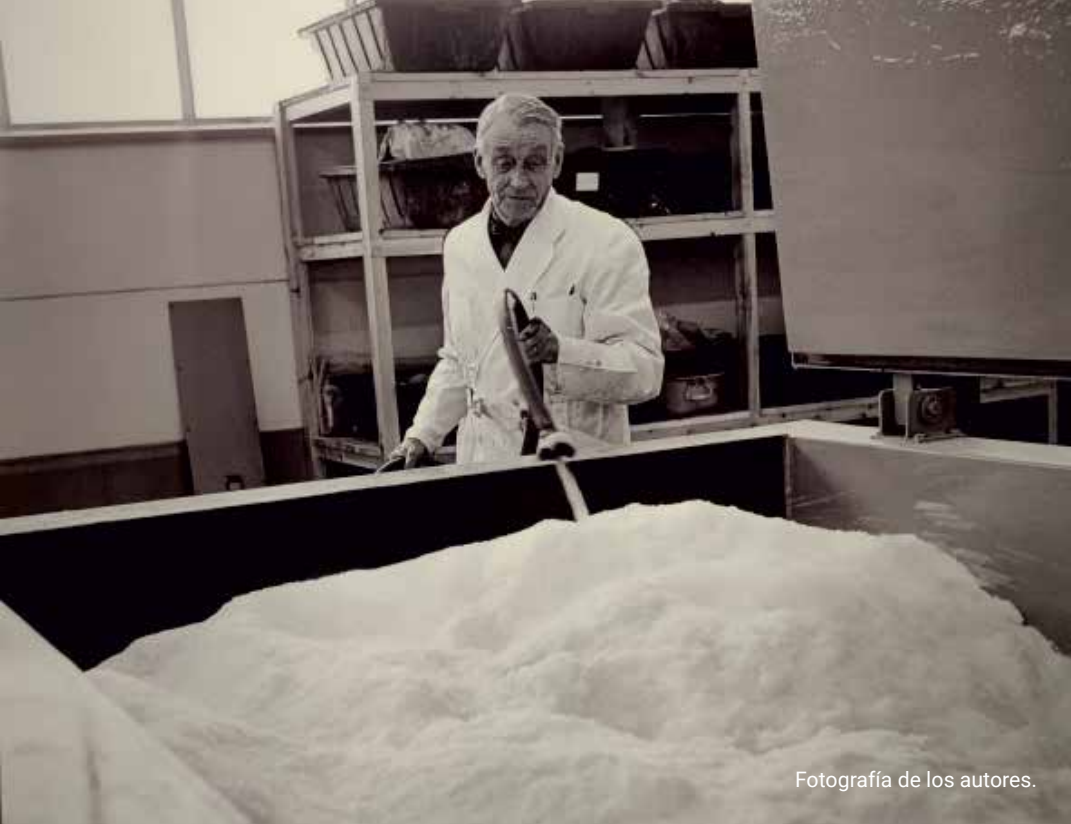
Preparación de PEG para el tratamiento de impregnación. Museo Vasa, Estocolmo.

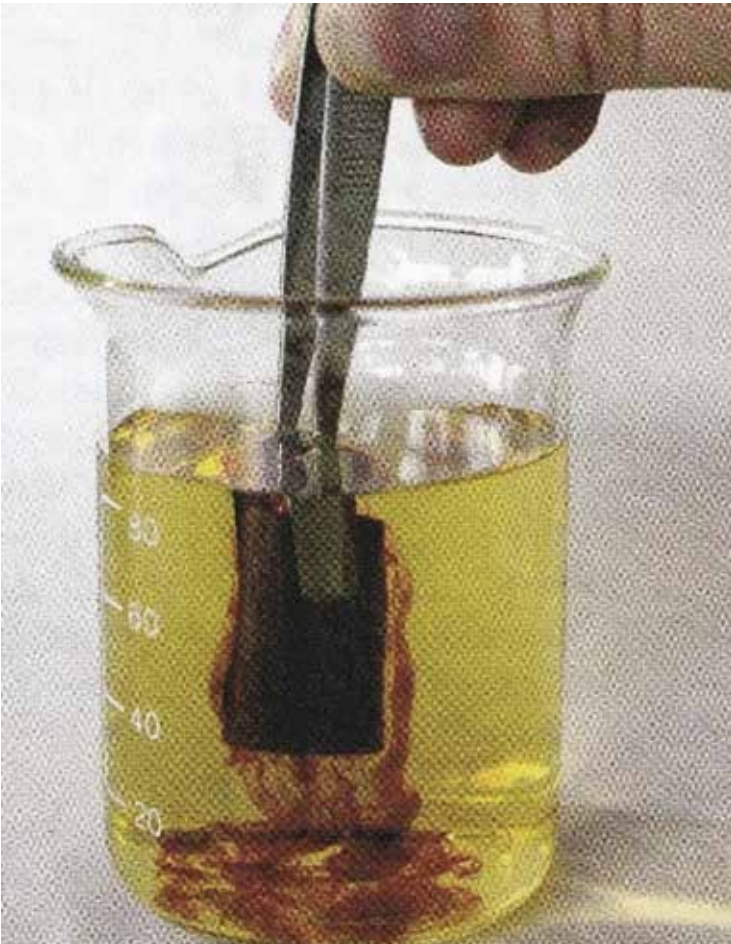
► **Formación del complejo
[Fe-EDMA] al introducir una
muestra de madera del Vasa
en una disolución de EDMA.**

el oxohidróxido de hierro(III) precipita a pH muy bajos. Para disolver herrumbre en una disolución alcalina se deben emplear agentes que formen compuestos con enlaces muy fuertes y que sean solubles con los iones hierro(III), como son los quelatos. Quelatos con especial fuerza para enlazarse al hierro(III) se pueden sintetizar ajustando el tamaño del espacio donde se ubicará el ion metálico. En el caso del Vasa se utilizó el ácido etilén-diamino di-orto-hidroxi-para-metil-fenil-acético, EDMA o EDDHMA y el ácido dietilentriaminopentaacético, DTPA.
